CIMITERO COMUNALE ZONA III

OPERE DI MANUTENZIONE STRAORDINARIA

RELAZIONE TECNICO-DESCRITTIVA

PROGETTO ESECUTIVO

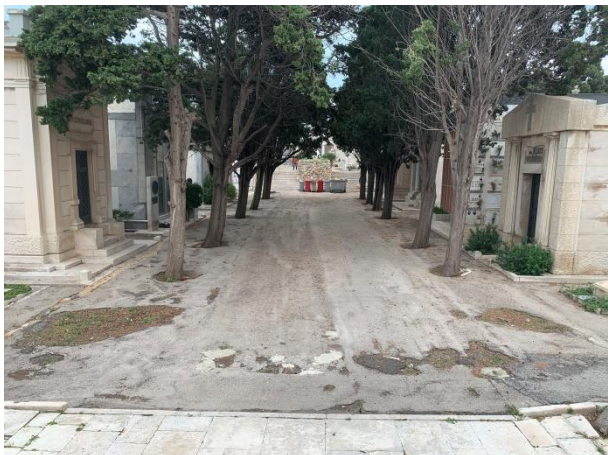
Foto 1

Come verificabile attraverso la lettura delle foto riportate di seguito, per la attuale pavimentazione in conglomerato bituminoso è stato riscontrato un avanzato stato di degrado; diverse le zone in cui il conglomerato risulta sgretolato lasciando scoperto lo strato sottostante (Foto 1).

Viale L'intervento ipotizzato sul viale prevede la completa demolizione della esistente pavimentazione in conglomerato bituminoso, in sostituzione della quale verrà realizzata una pavimentazione costituita in parte (fasce laterali della larghezza di circa 2,50 m) da un basolato di pietra calcarea dura lavorata a bocciarda, tipo Trani, posato a tolda di nave regolare, e per la restante superficie (fascia centrale di circa 5,50 m) da una "pavimentazione architettonica in ghiaietto lavato" del tipo di quella rappresentata in Foto 4.

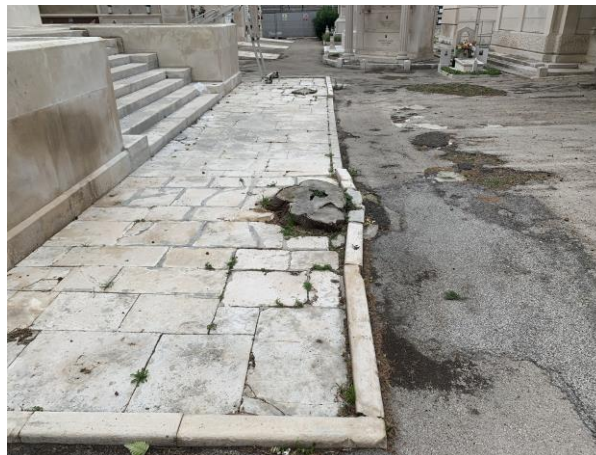
Foto 2

Questo anche a causa dell'azione di sollevamento esercitata dall'apparato radicale dei cipressi presenti sui lati del percorso; azione che ha danneggiato anche il basolato ai piedi della scala che conduce alla cappella comunale (Foto 2).

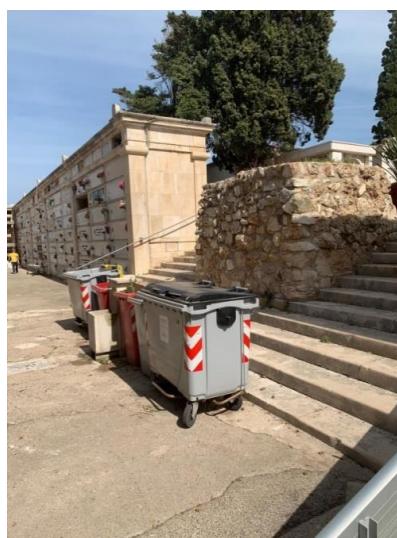
Foto 3

In ultimo preme segnalare la presenza, sulla scalinata di accesso alla Zona oggetto di intervento, di un basamento realizzato con blocchi irregolari di pietra calcarea. Manufatto che, come si può dedurre dall'esame della Foto 3, risulta essere stato costruito in epoca successiva alla realizzazione della scalinata, e utilizzato in passato come piedistallo di una croce metallica abbattuta da un fortuale anche a causa del suo avanzato stato di degrado.

Scalinata di accesso In considerazione di quanto riportato al precedente paragrafo, si propone il ripristino dell'originaria configurazione della scalinata, attraverso la rimozione del basamento in blocchi di pietra; riportando così allo scoperto le parte dei gradini da questo occultata, avendo cura di effettuarne la pulizia con asportazione di eventuali residui di malta.
