COMUNE DI GIOVINAZZO

LUNGOMARE STORICO INTERVENTI DI MESSA IN SICUREZZA DELLA PASSEGGIATA

PROGETTO ESECUTIVO

Relazione Tecnico-illustrativa

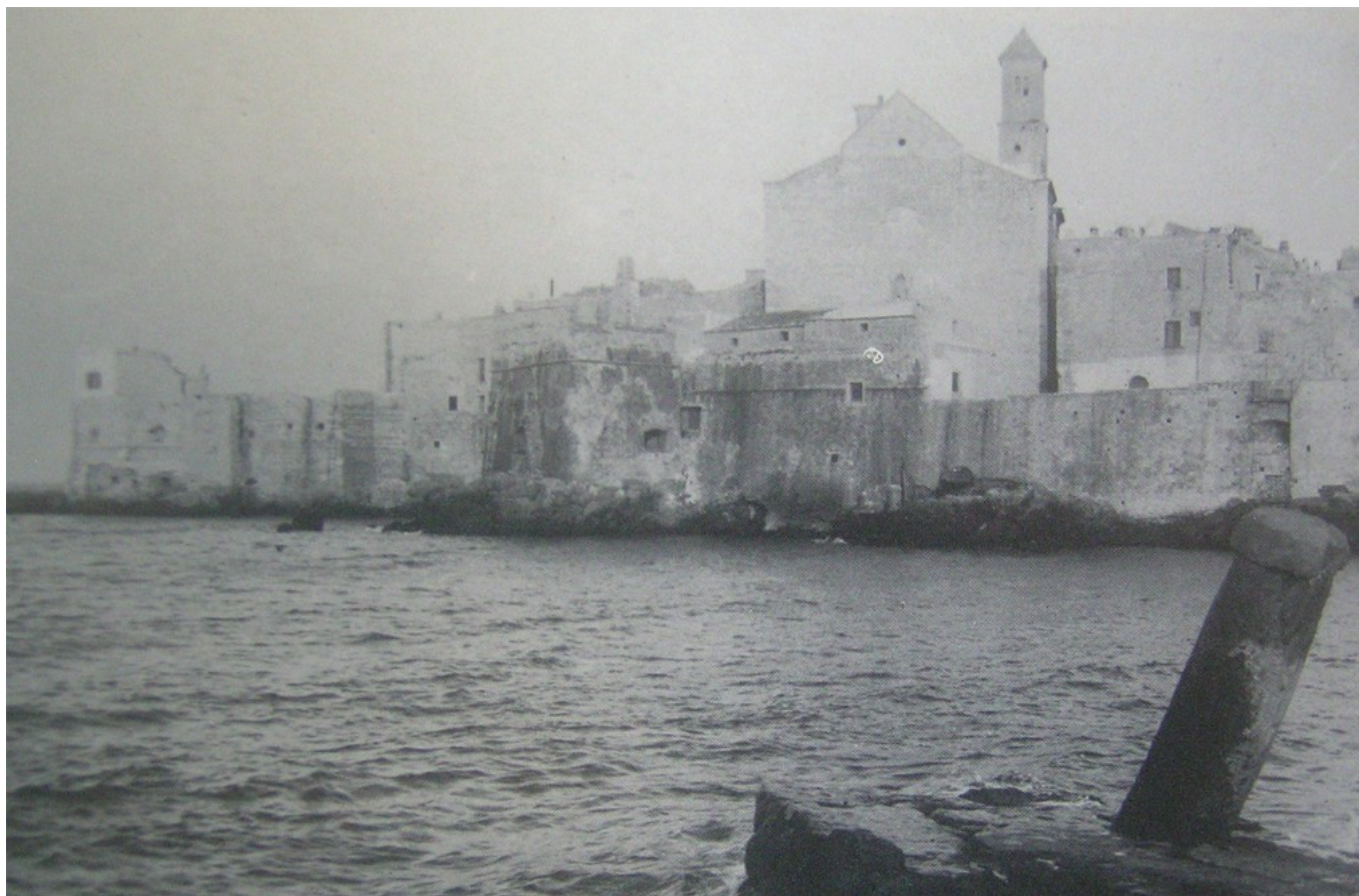
foto 1 | mura occidentali della città vecchia, primo ventennio del Novecento (fonte: "Giovinazzo la città e l' immagine" ed. Business Italia) > si possono notare le numerose buche pontate e le ferite archibugiere che caratterizzano le mura.

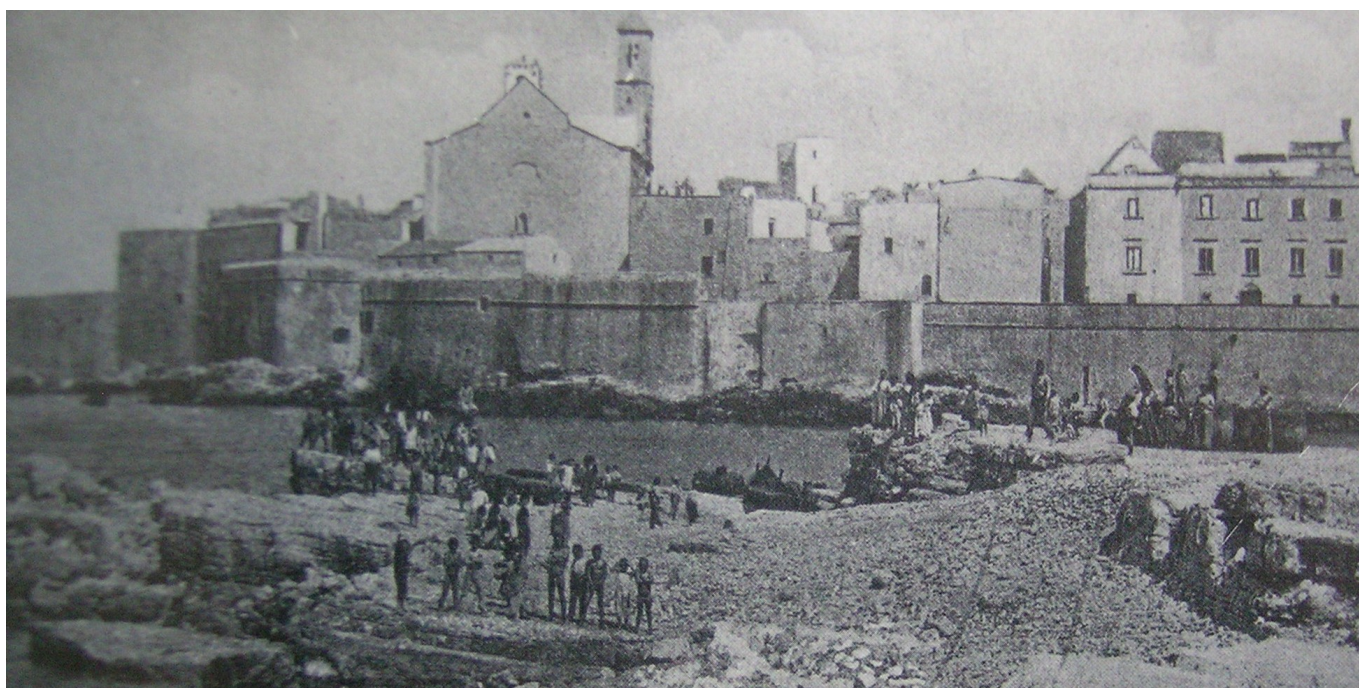
foto 2: veduta occidentale della città vecchia, primo decennio del Novecento fonte: "Giovinazzo la città e l' immagine" ed. Business Italia)> si può notare la presenza della cortina muraria ancora integra e il toro marcapiano che segna l' andamento dell' antico spalto.
