# INTERVENTI GENERALIZZATI

### Completamento impianto elettrico

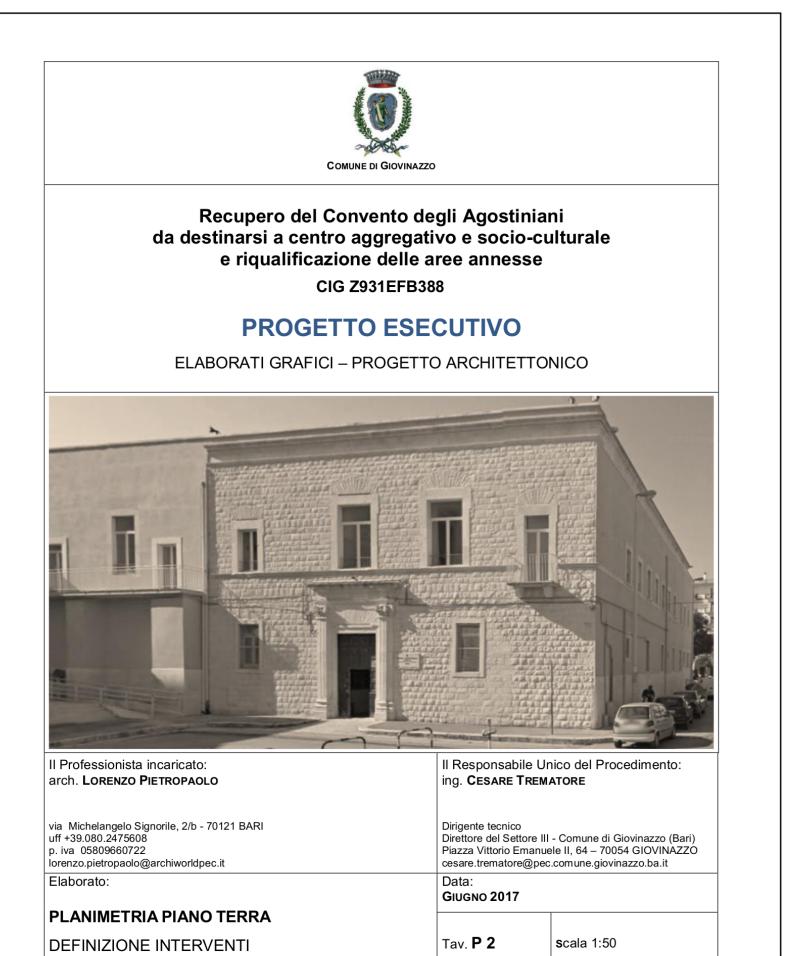
- Demolizione della pavimentazione in marmo levigato, dei battiscopa, della malta di sottofondo, del massetto per ulteriori 9
- Formazione di lisciatura superficiale del supporto con massetto autolivellante fluido a basso spessore, per interni,
- Applicazione di pannello in polistirene espanso stampato sinterizzato a vapore, a celle chiuse con ritardante di fiamma, classe EPS 150 conforme alla norma UNI EN 13163;
- Realizzazione di impianto di climatizzazione a pannelli radianti a pavimento eseguito mediante serpentina, passo 10 cm, di
- Fornitura a posa in opera di battiscopa in pietra di Trani spessore 10 mm, altezza 8 cm con superfici a vista semplicemente
- Installazione di ventilconvettori per la climatizzazione ambienti inverno/estate completi di termostato ambiente a bordo
- ripristino dell'intonaco e della tinteggiatura superficiale.

### • Smontaggio di quota parte della pavimentazione in pietra, demolizione del relativo sottofondo e dei riempimenti in massetto cementizio a completamento della pavimentazione;

- obbligata e successivo formazione del letto di sabbia (cavidotto elettrico) e successivo rinterro;
- completamento della tessitura del basolato (nelle porzioni precedentemente rivestite con cemento "a vista") con nuove
- chianche in pietra di Trani nella tonalità e pezzature preesistenti e, comunque, da concordare con la D.L.
- grassello di calce di altissima qualità, compresa applicazione di primer fissativo.

### Rampa diversamente abili per accesso bagni Demolizione della rampa preesistente in cls;

- Smontaggio della pavimentazione in basole di pietra, pulitura delle basole;
- Formazione di massetto di sottofondo e formazione di rampa avente pendenza non superiore all'8%;
- Ricollocamento del basolato precedentemente rimosso ed integrazione della pavimentazione con nuove chianche in pietra di Trani nella tonalità e pezzature preesistenti e, comunque, da concordare con la D.L.
